Capítulo X – Mobiliário e reabilitação de edifícios

Parte 10.1 - Mobiliário

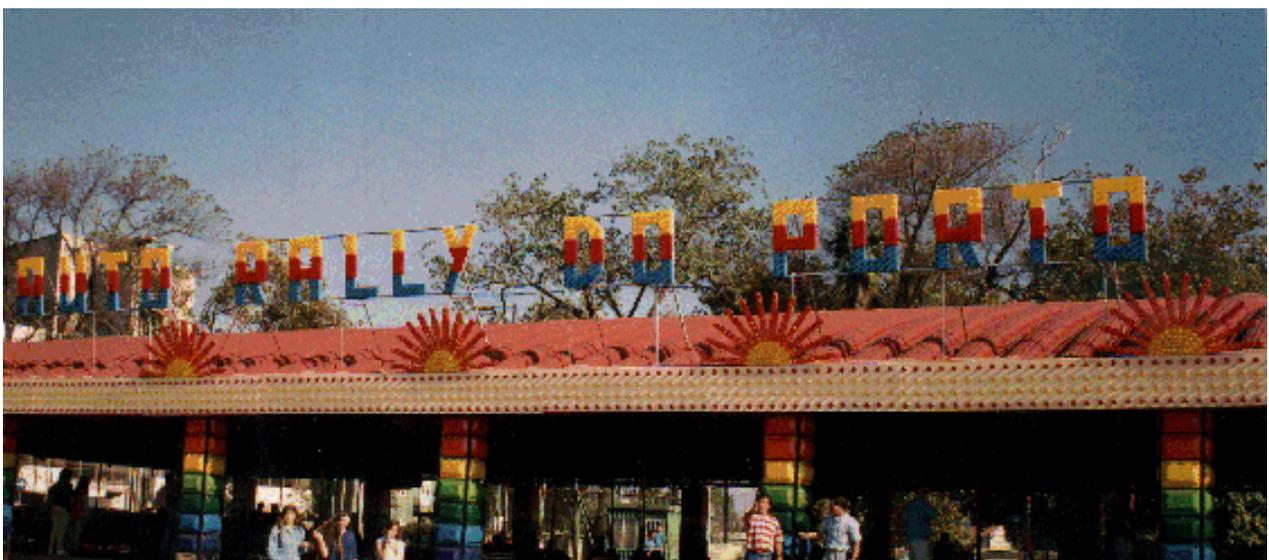
Durante algum tempo o telhado não teve caleiras, assim quando chovia, a sua falta provocava a entrada de muita água na pista.

Não havia no mercado uma caleira apropriada para tal telha, as normais obrigavam a levar suportes muito compridos e que teriam de serem soldados à estrutura pois não existam paredes laterais. Atendendo à proximidade do mar com o seu ambiente salino obrigaria também a cuidados extras e com a corrosão implicaria que os suportes ficariam demasiado caros.

Imagem 10.7 – Telhado da Blocotelha com caleiras (escondidas pelo painel luminoso)

O autor disponibilizou-se ao gerente, Manuel Figueira Marques, para conceber uma caleira. Desenhou uma caleira e fez um protótipo com 10cm de comprimento, que serviu de molde ao fabrico das caleiras em chapa revestida a zinco. A imagem seguinte mostra o telhado onde foram aplicadas dos dois lados as caleiras contudo na fotografia ela está tapada pelo painel decorativo.

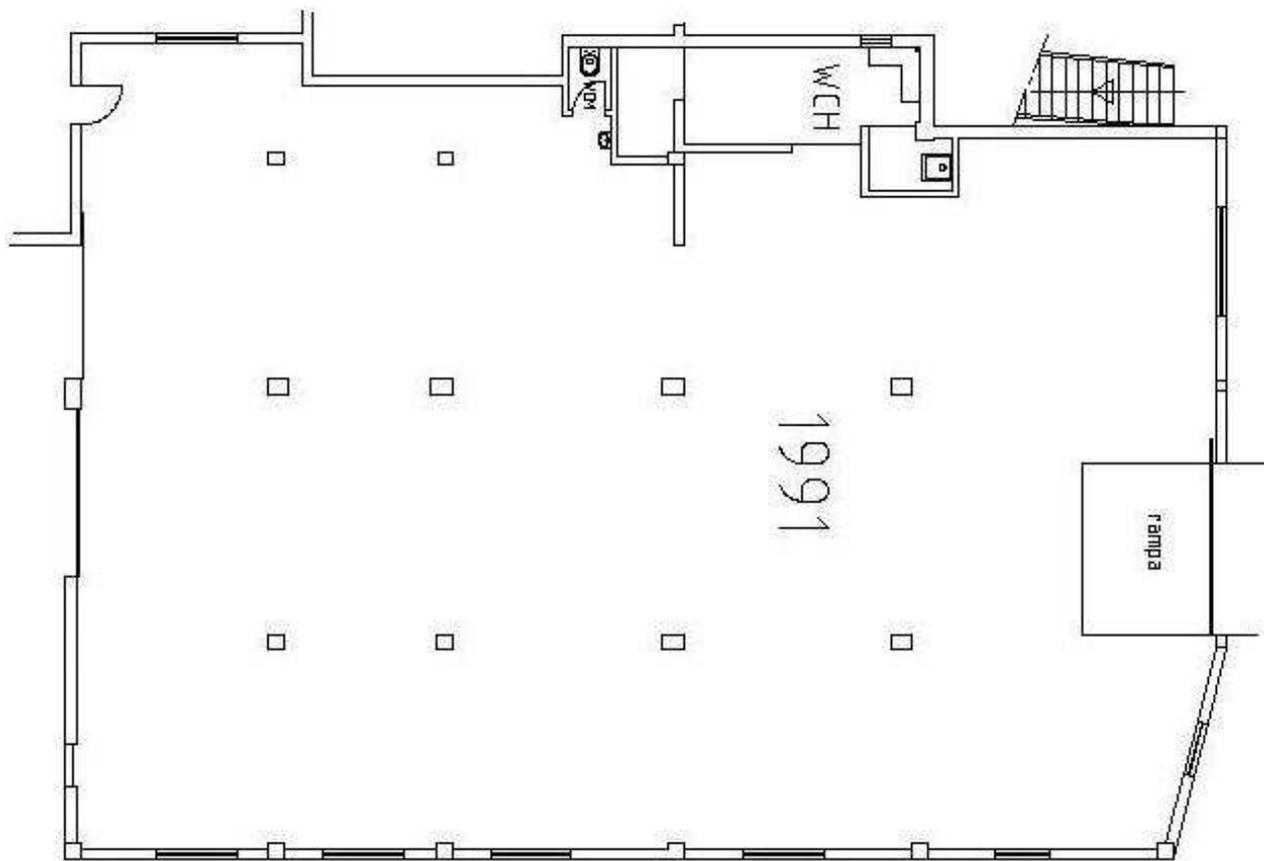
Imagem 10.9 - Espaço para instalar a Lourotronica, em 1991

- a) Não possuía caleiras, pelo que os pingos ao baterem no chão degradam as paredes;
- b) Não tinha sido pintado, só tinha sido caiado o exterior, com a agravante de que o edifício só tem paredes duplas a nascente, assim há grandes infiltrações de água pelas paredes, degradando as paredes e o que se encontrar no interior com a humidade excessiva; no mínimo teria de ser pintado com tinta de borracha mas a melhor opção seria o isolamento térmico aplicado no exterior;

- c) Não foi feita uma junta de dilatação na laje apesar da garagem ter vinte e dois metros de comprimento com a agravante da laje não ter sido isolada termicamente. Tal falta provocou fendas, em especial uma a meio da garagem por onde entrava muita água;

- d) A laje da garagem só tinha uma camada de cimento a ligar as vigotas às tijoleiras, assim não tinha havia o mínimo de impermeabilização, nem tubos para escoamento das águas pluviais, pelo que as águas pluviais caíam dentro da garagem;

- e) O pavimento era irregular, pois só tinha sido aplicada uma camada de pedra e cimento, pelo que teria de levar algum pavimento com acabamento a liso;

- f) A instalação elétrica quase não existia.
- g) Parte das paredes interiores ainda não tinham sido rebocadas. Todas as colunas e vigas estavam por alisar;
- h) A frente e uma lateral na traseira, zonas para estacionamento não estavam pavimentadas, ainda se encontravam em terra.
- i) As tubagens sanitárias não estavam bem feitas pois os entupimentos eram frequentes.
- j) As janelas empregues na construção já eram usadas quando foram aplicadas, passados doze anos após a construção do edifício, sujeitas também à água pelo lado interior, encontravam-se muito degradadas com ferrugem, o que provocava que muitos vidros seguros com betume caíssem devido em parte à pressão exercida pela ferrugem nesta, deixando as janelas esburacadas, permitindo a entrada de chuva e vento.

Foram necessárias obras para concluir e restaurar esta garagem que era a maior do edifício, pois estava a degradar-se por falta de acabamentos de impermeabilização.

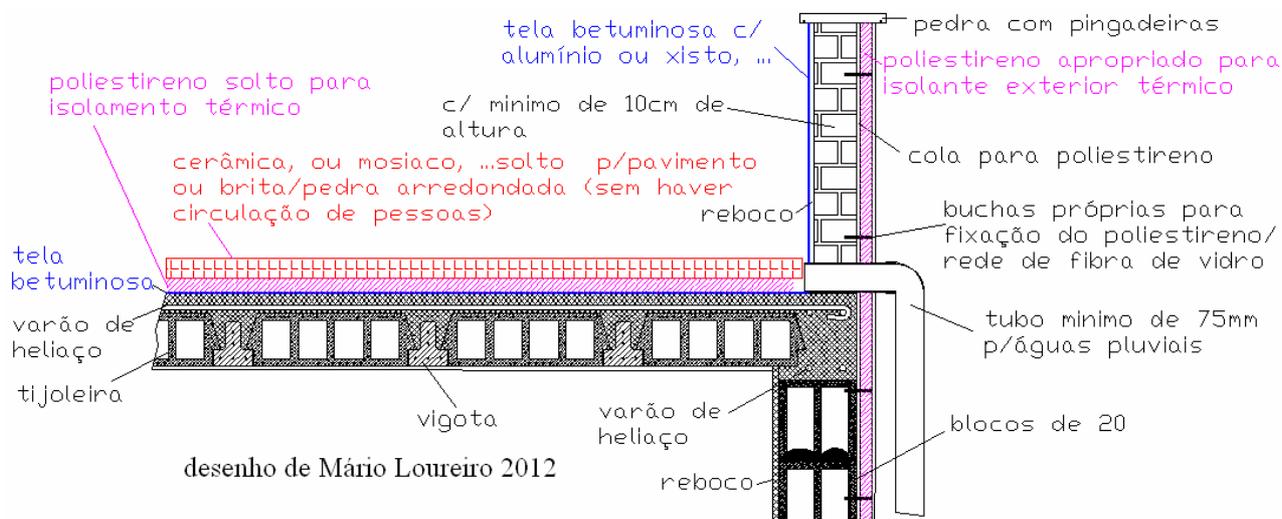
Imagem 10.11 - Isolamento de coberturas (sem telhado) e paredes sugerida pelo autor

O edifício foi concebido e construído para levar uma fração por cima a garagem, caso contrário devia ter levado um isolamento por telas betuminosa e poliestireno expandido,

As telas apresentam a desvantagem de perder os componentes voláteis, com o tempo sob o calor/UV, e assim ao fim de alguns anos, deixam de ser impermeáveis. Quanto expostas ao sol devem ser revestidas a alumínio para reflectir a radiação e não perder tão depressa os componentes voláteis. Caso sejam resguardadas do calor, como se exhibe na imagem anterior, poisadas em cima da laje e seguras pelo peso do material cerâmico ou pedras, terão um elevado tempo de vida. O sol aquece o material cerâmico ou mosaico mas estes não transmitem o calor ao edifício. Este isolamento térmico exterior, segundo Moita (1987), torna o edifício melhor a nível térmico. Também contribui para a redução de dilatações já que a laje ao não aquecer em exagero, não transmite esforços desnecessários na estrutura e evitando-se o aparecimento de fendas por estes motivos.

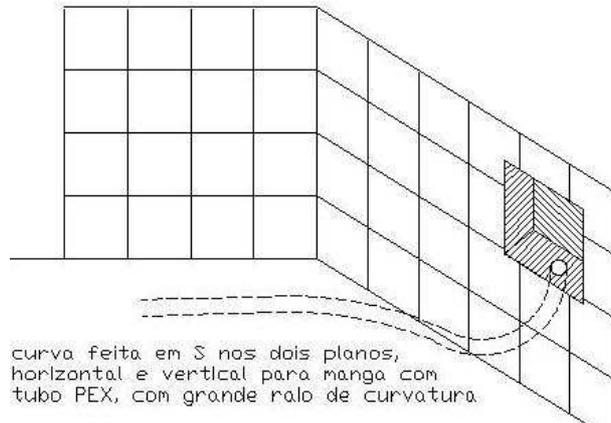
Imagem 10.16 – Manga em S com grande raio de curvatura para PEX

Para aplicar as mangas é necessário ter curvas com grande raio de curvatura, caso contrário pode ser extremamente difícil passar o tubo "PEX", o autor por auto recriação fez rasgos no pavimento e nas paredes formando curvas com grande raio de curvatura (mais de 300mm) em forma de S distribuída pelos dois planos, o horizontal (formado pelo pavimento) e o vertical (formado pela parede), conforme se ilustra na imagem seguinte.

O autor recomenda que quando a manga ficar muito solta, sem ser em rasgos, antes de se aplicar o cimento deve-se previamente introduzir dentro dela o tubo "PEX", porque o cimento pode provocar curvas com pequeno raio de curvatura, implicando à posteriori grande dificuldade na aplicação do tubo que leva até a redução do diâmetro do previsto.

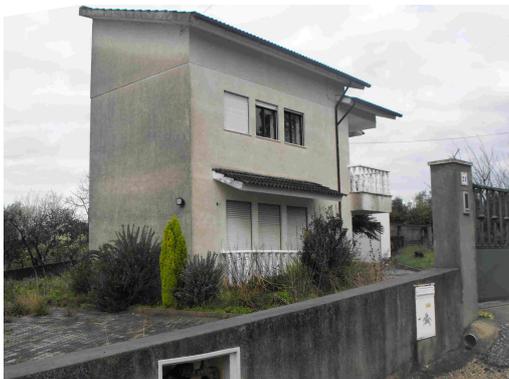
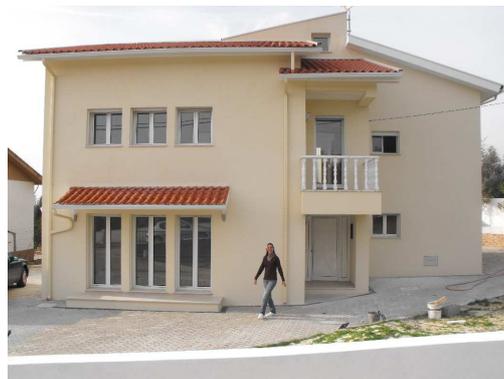
Imagem 10.17A – moradia a 9/3/2010

Imagem 10.17B – moradia a 11/12/2010

O edifício apresentava as paredes degradadas por infiltração de águas. Tal a nível de R/C explicava-se por o lado norte (cozinha) estar enterrada 0,1m, haver muitos pontos de jardinagem encostados ao edifício, e se encontrar numa encosta em que as águas pluviais se escoam.

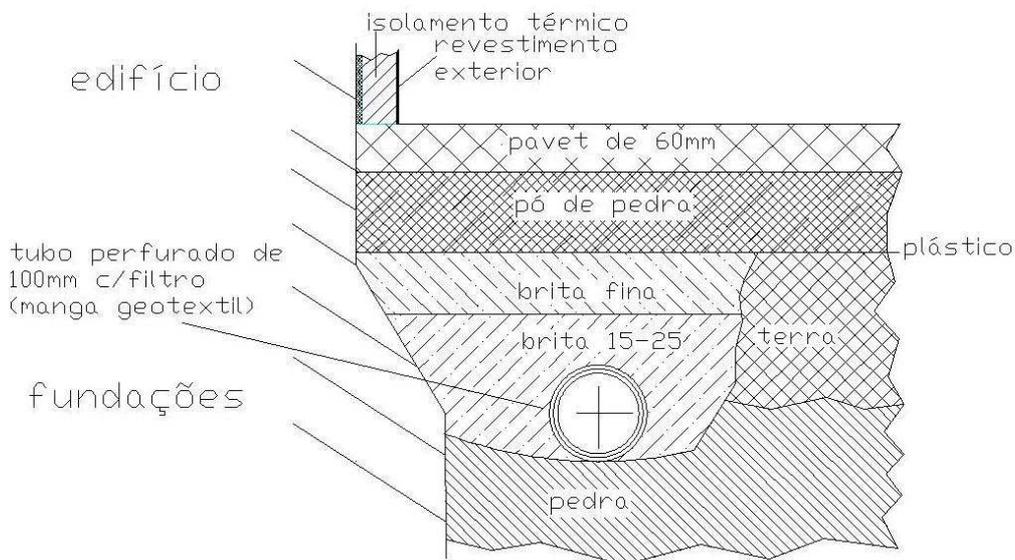
Imagem 10.19 - Sistema de drenagem empregue para prevenir infiltrações de água no R/C

Apesar de ter sido feito anos antes, um sistema de drenagem em redor do lado norte e nascente do edifício, o autor não quis correr risco de haver mais infiltrações pelo solo. Assim um dos primeiros e principais trabalhos foi remover os jardins encostados ao edifício e fazer um sistema de drenagem em redor de todo o edifício e encostado a este, como se apresenta na imagem seguinte.

Para que as águas pluviais do lado norte não escorressem encostadas à cozinha foi instalada desse lado e a nascente caleiras com grelhas encostadas ao edifício.
